原告側が控訴理由書を提出した（鬼怒川大水害）その3

2023/06/19

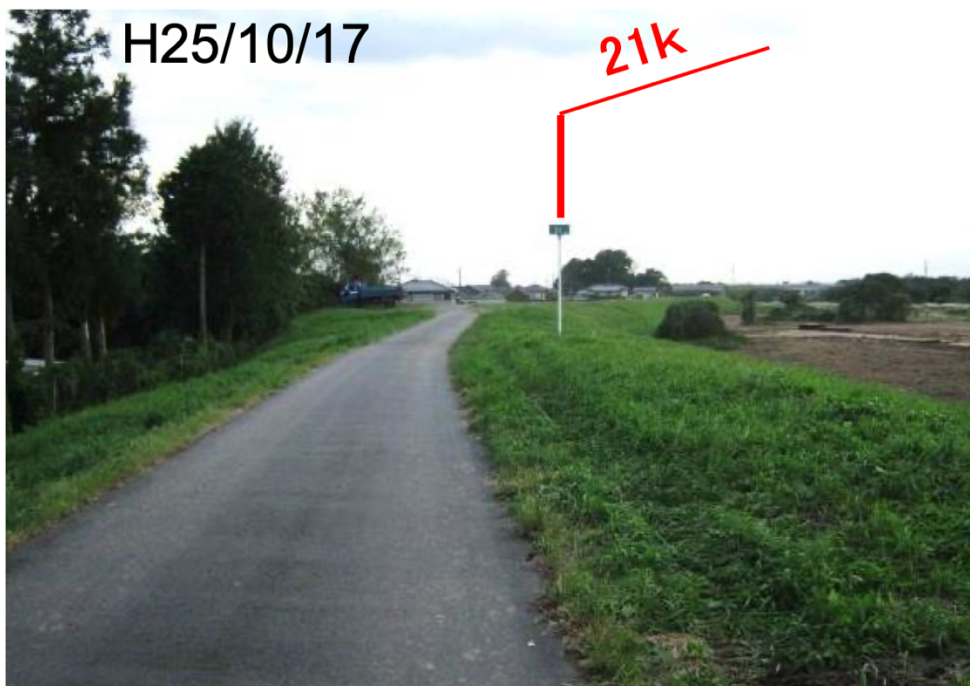
①被災前堤防天端状況

盛り土の状況は、下図のような写真を見なければ分からないと思います。

下図は、被災する2年前の写真（鬼怒川堤防調査委員会第1回会議の資料p20。報告書にも同じ写真がありますが、撮影日に誤記があると考えられるので、引用しません。）です。

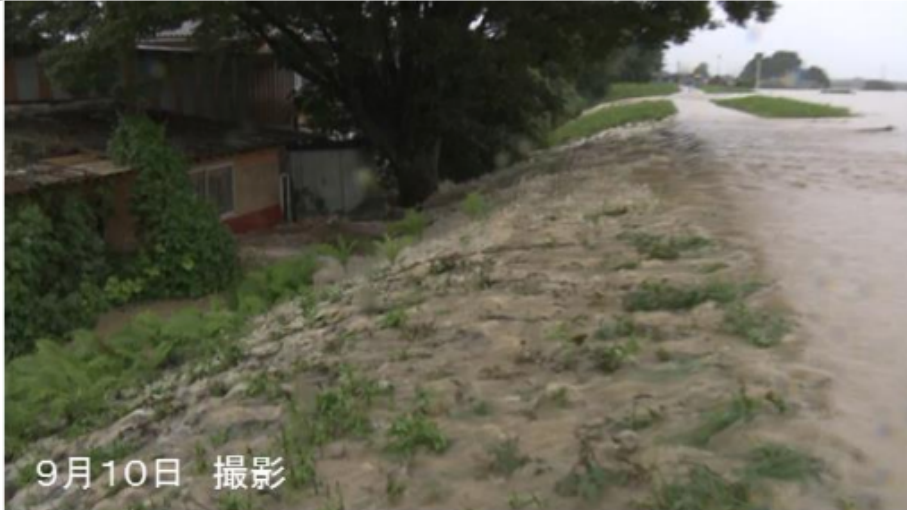
⑨

下の写真（鬼怒川堤防調査委員会報告書 p3－8から）のとおり、越水はL約20.98kの1地点でだけ生じたわけではないので、「盛土高の低かった20.98kで、越水が生じ、堤防決壊に至った」という表現が最適だったとは思えません。

↑ 鬼怒川堤防調査委員会報告書 p 3 - 8 (9月10日 12:05頃の撮影か)

L21.00kの距離標のあるD区間（17m）では、前掲の写真のとおり、道路面が冠水していますが、洪水が堤防を乗り越えていないので、越水はしていません。

なお、前掲の越水の写真は、水位がピーク時の状況を示すと私は見えています。

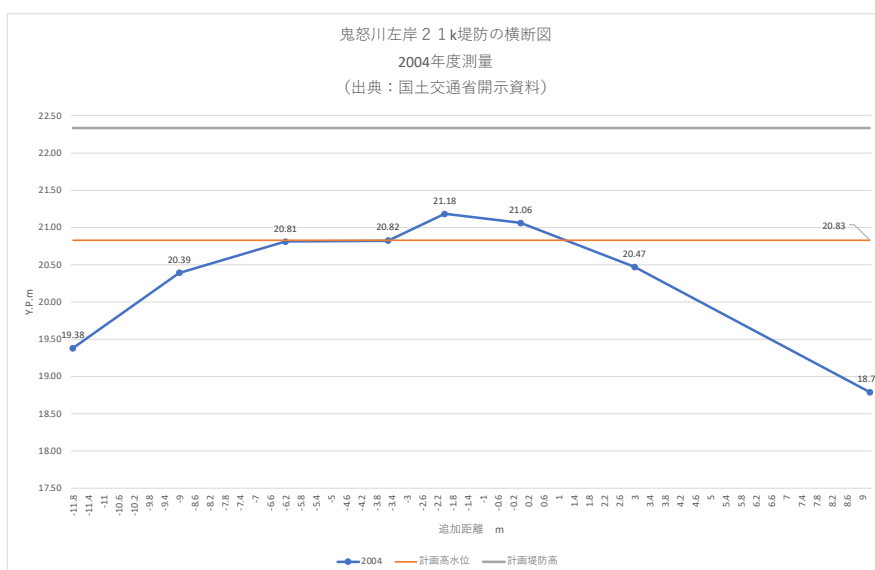
遡れば、L21.00kの管理道路の高さがHWLを下回ったのは、下図のとおり、2

004年度のことです。当時は、未舗装だったと思われます。

L21.00k付近に盛り土さえなければ、L21.00kの堤防高は20.82mで、HWL20.830mより1cm低かったのですから、管理者としては、さすがに2015年までの10年間も放置できなかったはずで

盛り土があったために、L21.00kの堤防高は21.189m(「2004年度鬼怒川堤防関連データ」に記載された堤防高。上図と一致しない。)なので、HWL20.830mより35.9cm高いことになります。

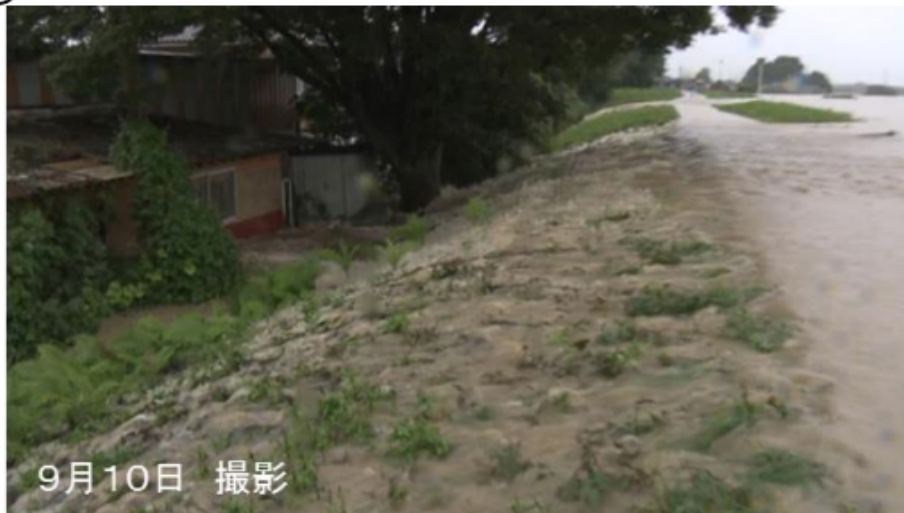
⑨

下の写真を見れば、道路面がH W L以下だったことは危険だったと言えると思います。

鬼怒川堤防調査委員会報告書 p3 - 8 (9月10日12:05頃の撮影か?)
